DEMOLICIÓN DE EDIFICIOS INDUSTRIALES DE LAS ANTIGUAS INSTALACIONES DE PERFUMERÍA GAL

En el siguiente artículo, se describirán de manera somera las distintas actuaciones que Demoliciones Técnicas, S.A. llevó a cabo en la Demolición de Edificaciones Industriales en las antiguas instalaciones de Perfumerías GAL en Alcalá de Henares (Madrid), y cuyo propietario actual es el Grupo Reyal.

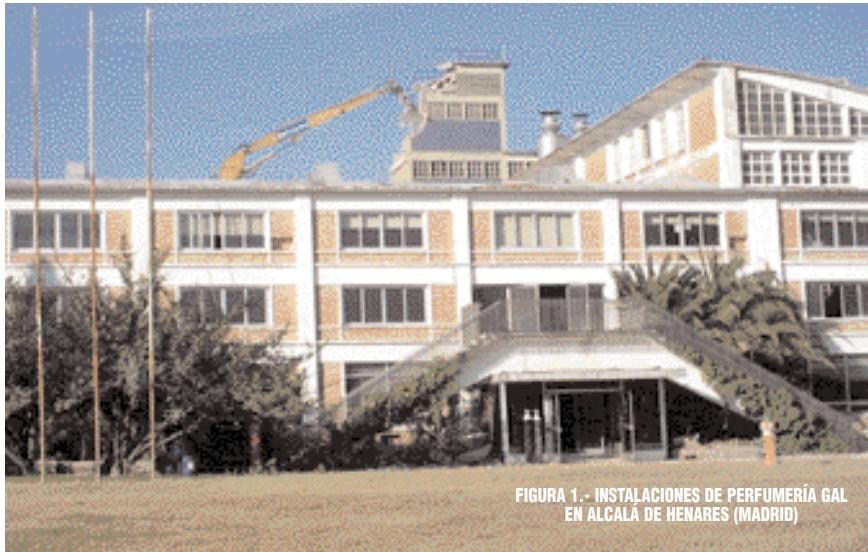
FIGURA 1.- INSTALACIONES DE PERFUMERÍA GAL EN ALCALÁ DE HENARES (MADRID)

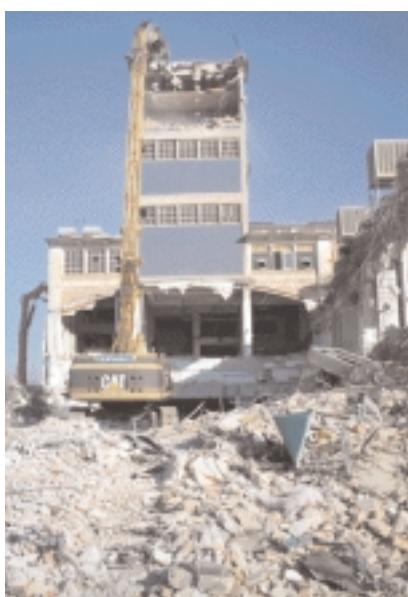
FIGURA 3.- LAS ESTRUCTURAS MÁS ALTAS FUERON DEMOLIDAS CON LA ACCIÓN DE UNA EXCAVADORA DE BRAZO LARGO Y CON DEMOLEDOR PRIMARIO.

Cuando la altura estaba por encima de los 15 m, se utilizaron las mismas máquinas con brazo telescopico o demoledor hasta los 22 m. A partir de esta altura se utilizan excavadoras de tamaño superior 80/110 t y con brazo especial con alcance hasta 36 m, al ser la máxima altura de 28 m, permitiendo un trabajo controlado y seguro.

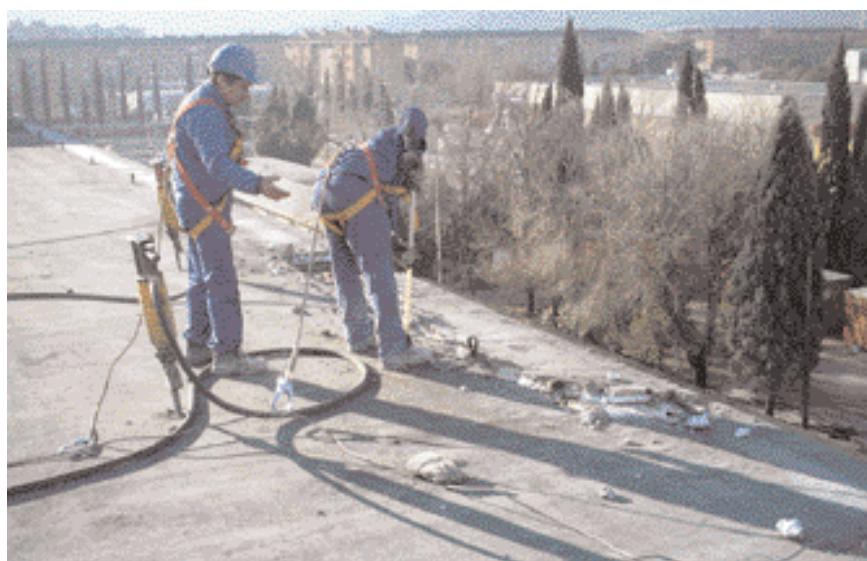
FIGURA 4.- CIERTAS ZONAS FUERON TRATADAS PREVIAMENTE CON HERRAMIENTAS NEUMÁTICAS.

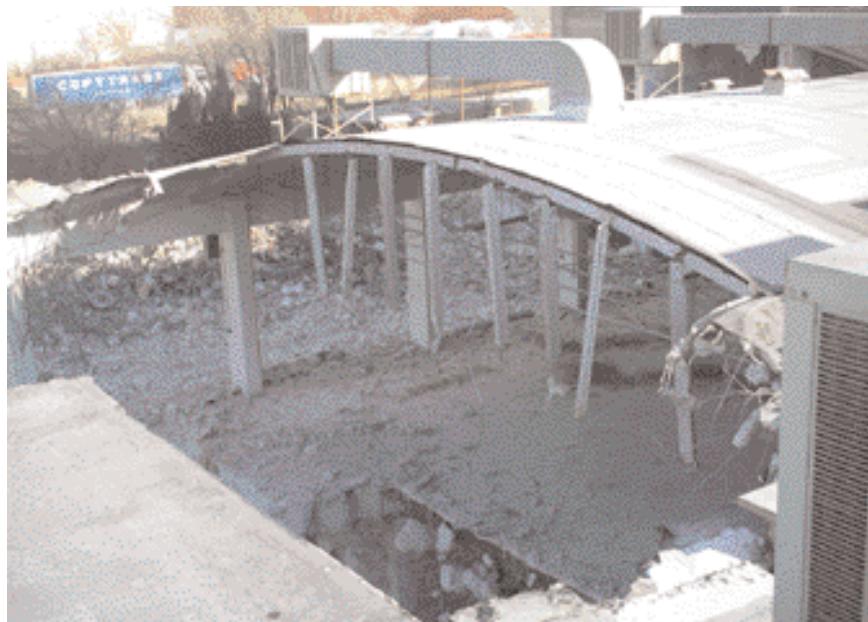
FIGURA 5.- LA DEMOLICIÓN COMPRENDÍA ESTRUCTURAS ELEVADAS, ESTRUCTURAS BAJO LA COTA 0 Y LA CIMENTACIÓN.

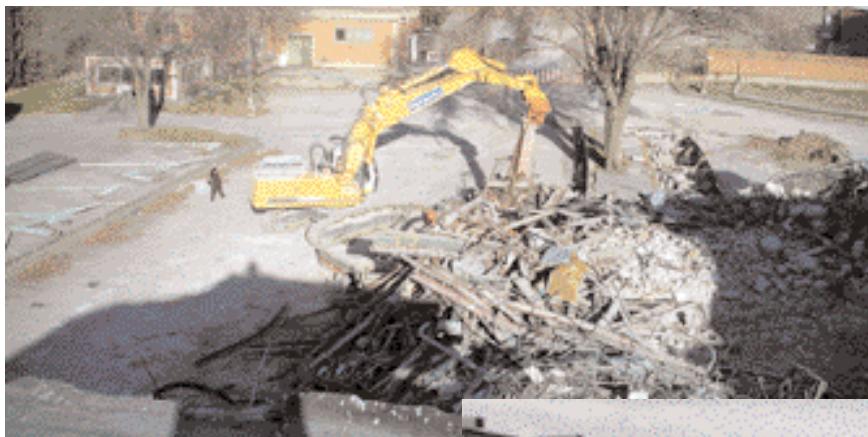
FIGURA 6.- LAS ESTRUCTURAS METÁLICAS FUERON TRATADAS CON UNA EXCAVADORA CON CIZALLA.

Cuando la edificación era de estructura metálica, como ocurrió en una ampliación lateral del edificio principal, se utilizaron las mismas máquinas pero con equipos de cizalla para corte de estructuras metálicas. Estos equipos se utilizaron para las naves con cerchas metálicas.

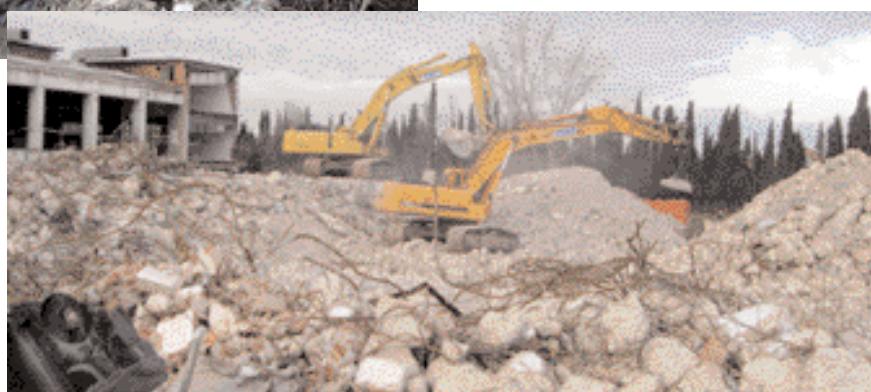
FIGURA 7.- EN FUNCIÓN DE LA NATURALEZA DE LOS DIFERENTES RESIDUOS, ÉSTOS SE FUERON APILOANDO EN ZONAS DETERMINADAS.

Este escombro se acopió en una zona de la parcela libre de edificación, para proceder al reciclado del material mediante una planta móvil equipada con una machacadora y una criba que produjo árido o zahorra artificial todo uno de tamaño 0 / 60 mm de diámetro máximo, libre de armaduras de acero.

La disposición de estos montones de material se ha realizado siguiendo el criterio marcado por la propiedad en función de los viales que se construirán con él en la parcela próximamente.
